## **RECICLAJE MECÁNICO DE LA CUBIERTA PLÁSTICA DEL RACIMO DE LAS BANANAS (*Musa paradisiaca*)**

**Alex D. Aguilar Ruiz, Francisco X. Cadena Villota\*, Vladimir L. Valle Álvarez, Francisco J. Quiroz Chávez**

Centro de Investigaciones Aplicadas a Polímeros (CIAP), Facultad de Ingeniería Química y Agroindustria, Escuela Politécnica Nacional, Quito, Ecuador. Correo electrónico: francisco.cadena@epn.edu.ec

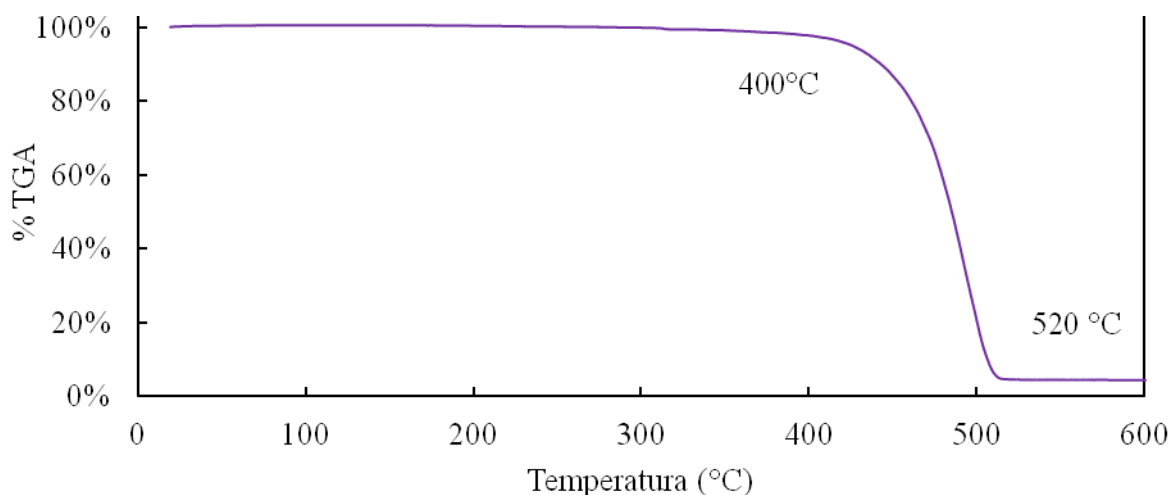
**Análisis termogravimétrico TGA.** La evaluación de la estabilidad térmica de todas las muestras reportó un único paso de descomposición del material plástico, como se observa en la Figura 2, desde los  $400$  hasta  $520^{\circ}\text{C}$ , que corresponde al intervalo de descomposición del PE [42]. Se registró una pérdida de masa entre el 77 y 93% en cinco muestras, MC1, MC3, MC4, MC6 y MC9, que dejaron un residuo que representa la carga en la formulación del polímero, cuyo espectro infrarrojo mostró tres señales de mayor intensidad en  $1434$ ,  $876$  y  $710\text{ cm}^{-1}$ , que corresponden a las bandas características de carbonato de calcio ( $\text{CaCO}_3$ ) [32]. En cambio, en las cinco muestras restantes, no se evidencia presencia de carga o residuo.

Figura 2. Termograma de la cubierta plástica del racimo de las bananas, muestra MC4

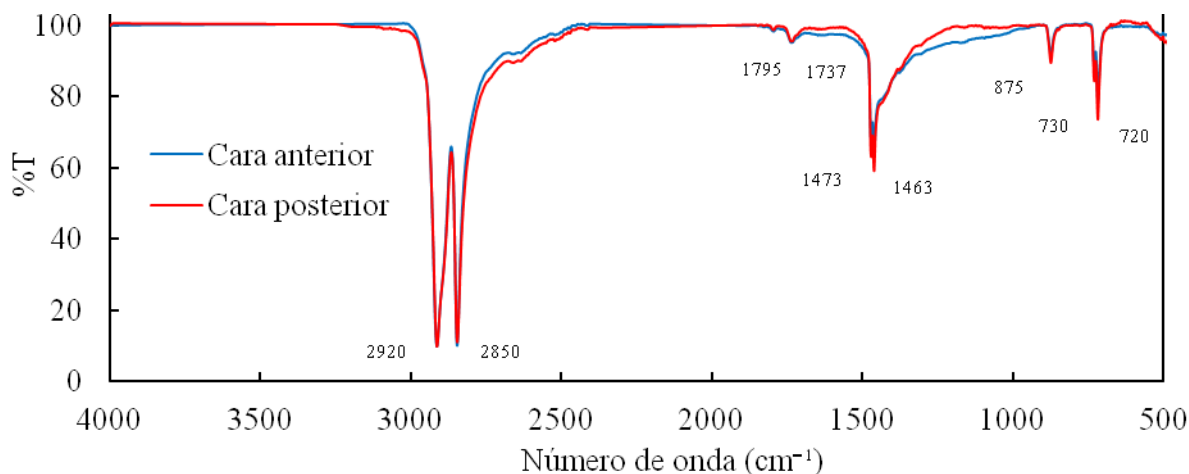
**Espectroscopia FTIR–ATR.** Los espectros infrarrojos en modo reflectancia total atenuada, de los dos lados de la película de la muestra MC4 usada, se presentan en la Figura 3. Las bandas de mayor intensidad en 2.920, 2.850, 1.473, 1.463, 730 y 720  $\text{cm}^{-1}$ , tal como se describió en el inciso de identificación, corresponden a las señales características de PE, mientras que la banda en 875  $\text{cm}^{-1}$  corresponde a la carga de la muestra identificada como carbonato de calcio.

Figura 3. Espectros infrarrojos en modo ATR de la cubierta plástica del racimo de las bananas, muestra MC4

Los cambios estructurales en la superficie se evidencian en las bandas de menor intensidad en 1.795 y 1.737  $\text{cm}^{-1}$ . Estas señales surgen en la superficie de las películas de PE, como resultado de procesos degradativos por exposición al oxígeno activo del ambiente, y corresponden generalmente a grupos carbonilo presentes, como  $\gamma$ -lactonas o peróxidos, y ésteres, respectivamente [31, 32, 39, 55]. Sin embargo, se debe resaltar que estas especies registran bandas intensas en dicha

región cuando la oxidación es significativa, ya que, su formación es producto de una secuencia de reacciones de radicales libres [32]. En el caso de la muestra MC4, la mediana intensidad de las bandas en la región del carbonilo respecto de las señales características del material, revela que el PE no ha sufrido un proceso degradativo considerable. No obstante, estas señales permiten justificar los cambios moderados encontrados en las propiedades mecánicas de tracción del material usado [55].

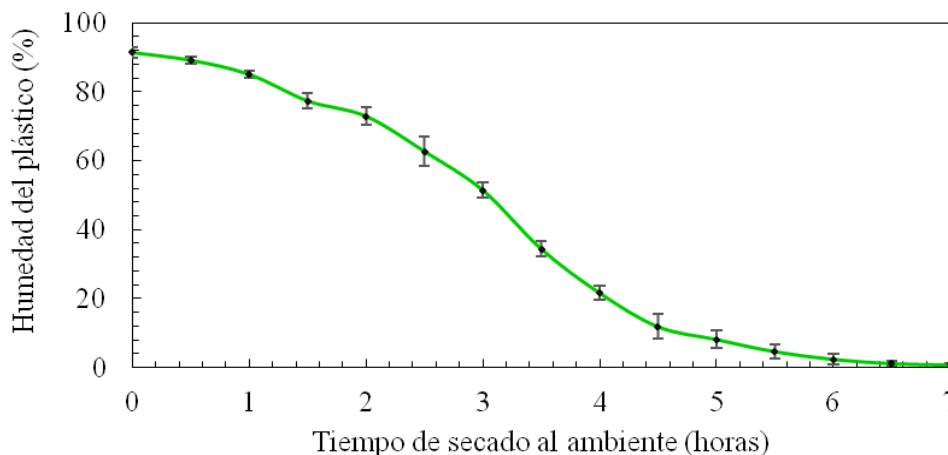
Figura 7. Pérdida de la humedad en función del tiempo de secado de los residuos lavados de las cubiertas plásticas de los racimos de las bananas

El secado al ambiente de los residuos, Figura 5(d), dio como mejor resultado una eliminación del 89% de la humedad, bajo un tiempo de secado de 6 horas, como se ilustra en la Figura 7. El valor de la humedad final fue del 1%, máximo residual que puede contener el plástico previo a su procesado [38]. En consecuencia, se considera que, no es indispensable un secado térmico para disminuir al máximo la humedad de los residuos plásticos lavados, ya que, el delgado espesor de las cubiertas favorece la remoción de la humedad.

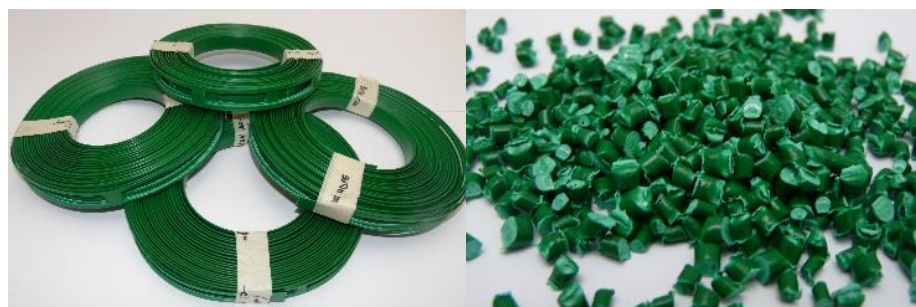
**Obtención de productos de material reciclado.** Se obtuvieron dos tipos de perfiles de extrusión, en forma de cinta y de sección transversal circular “espagueti” para hacer pellets, Figura 8.

Figura 8. Perfiles de extrusión a partir del material plástico de las cubiertas de los racimos de las bananas

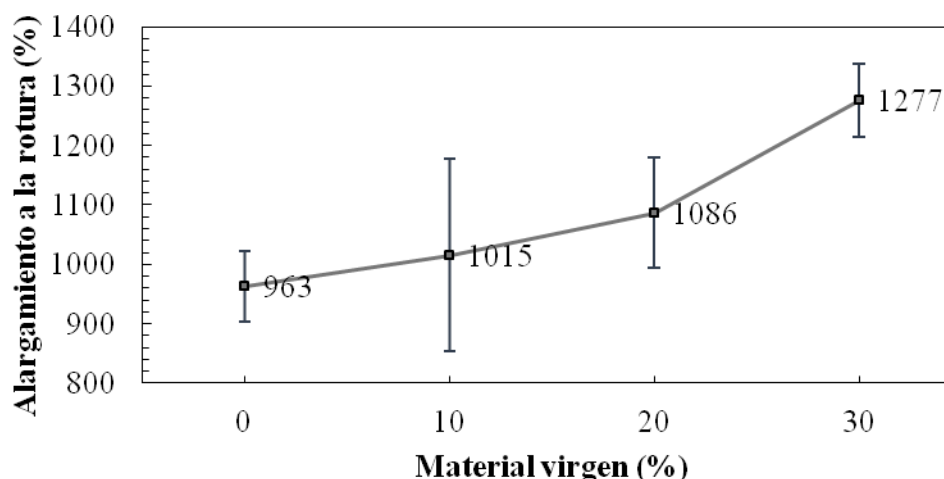
**Procesamiento de mezclas de matriz reciclada con material virgen.** Los resultados demuestran que el efecto de la incorporación de material virgen en el material reciclado, incrementa cada uno de los parámetros evaluados de las propiedades mecánicas de tracción en la muestra MC8. El parámetro que mayor efecto experimenta es el alargamiento a la rotura, en particular, se reporta una diferencia estadísticamente significativa al adicionar 30% en masa de material virgen, que genera un incremento del 33% respecto del material reprocesado con 0% de material virgen, Figura 10. Este resultado se corrobora teóricamente con las diferencias en el MFI de los componentes [59, 61], ya que, al mezclar material virgen de mayor peso molecular, [MFI (5 kg; 190°C) = 0,4 g/10 min], dentro de una matriz fluida y ordenada, [MFI (5 kg; 190°C) = 1,7 g/10 min y  $T_m = 136,7^\circ\text{C}$ ] [52], se genera un efecto sinérgico que se evidencia en el aumento del alargamiento a la rotura [59, 65], debido a que el menor tamaño de las cadenas de la matriz permite una buena mezcla con las cadenas de mayor longitud del material virgen [52, 65]. No obstante, es pertinente resaltar que, a pesar del incremento en el alargamiento a la rotura al adicionar 10 y 20% de material virgen, el efecto estadísticamente no es significativo.

Figura 10. Alargamiento a la rotura del producto de extrusión de las mezclas entre el aglutinado de la muestra MC8 con material virgen.

Por otra parte, pese a que se observa diferencias estadísticamente representativas tanto en el módulo de elasticidad como en la resistencia a la tracción. La magnitud de su cambio no es sustancial, ya que el incremento máximo que se registra es del 11% en ambos parámetros al adicionar 30% de material virgen, que teóricamente también es resultado de la reducción del MFI en el producto de las mezclas [52, 59–61].

El procesamiento de mezclas de matriz reciclada con material virgen mostró el mejor resultado con la muestra MC8, reportando un incremento estadísticamente significativo en el alargamiento a la rotura del 33% respecto del primer reprocesado del material, al adicionar 30% en masa de material virgen.
